Rete idrografica e mareografica nazionale
LIVELLAZIONE DI ALTA PRECISIONE

Rilievi anno 2009 - 2010

Stazione mareografica di Crotona

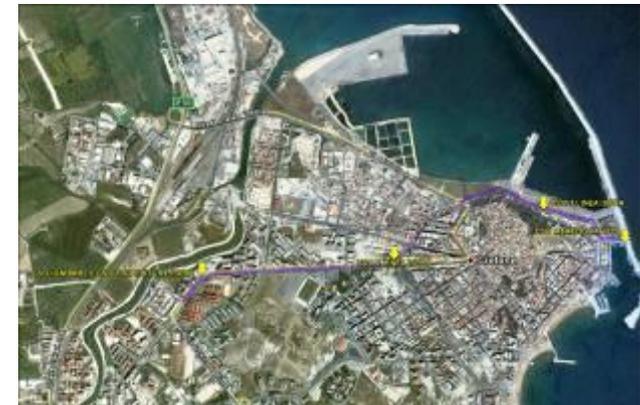
STAFFA MAREOGRAFICA

Quota s.l.m. 1998: **m.1.7487 (quota boccaforo pozzo)**
Quota s.l.m. 2010: **m.1.7615** Differenza di quota $\Delta = 0,0128$
Staffa in acciaio zincato aggettante nel pozzo di calma

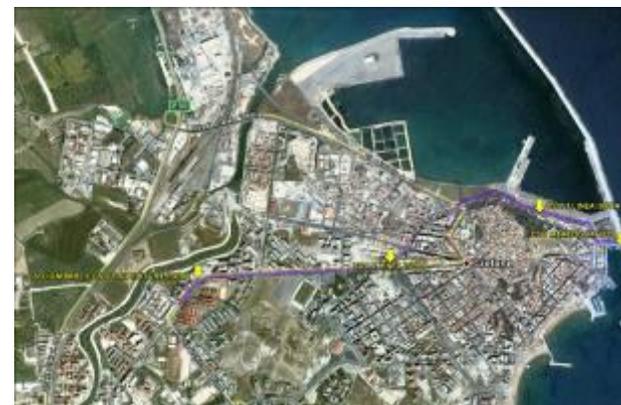
CSO 3 LINEA ISPRA

Quota s.l.m.: **m. 1.5435**

Bullone in acciaio inox murato sul plinto di fondazione di un lampione in prossimità del cancello di accesso all'ex caserma VVFF
